まぼろしの前御勅使川堤防

お熊野堤発掘調査最新レポート③

お熊野堤

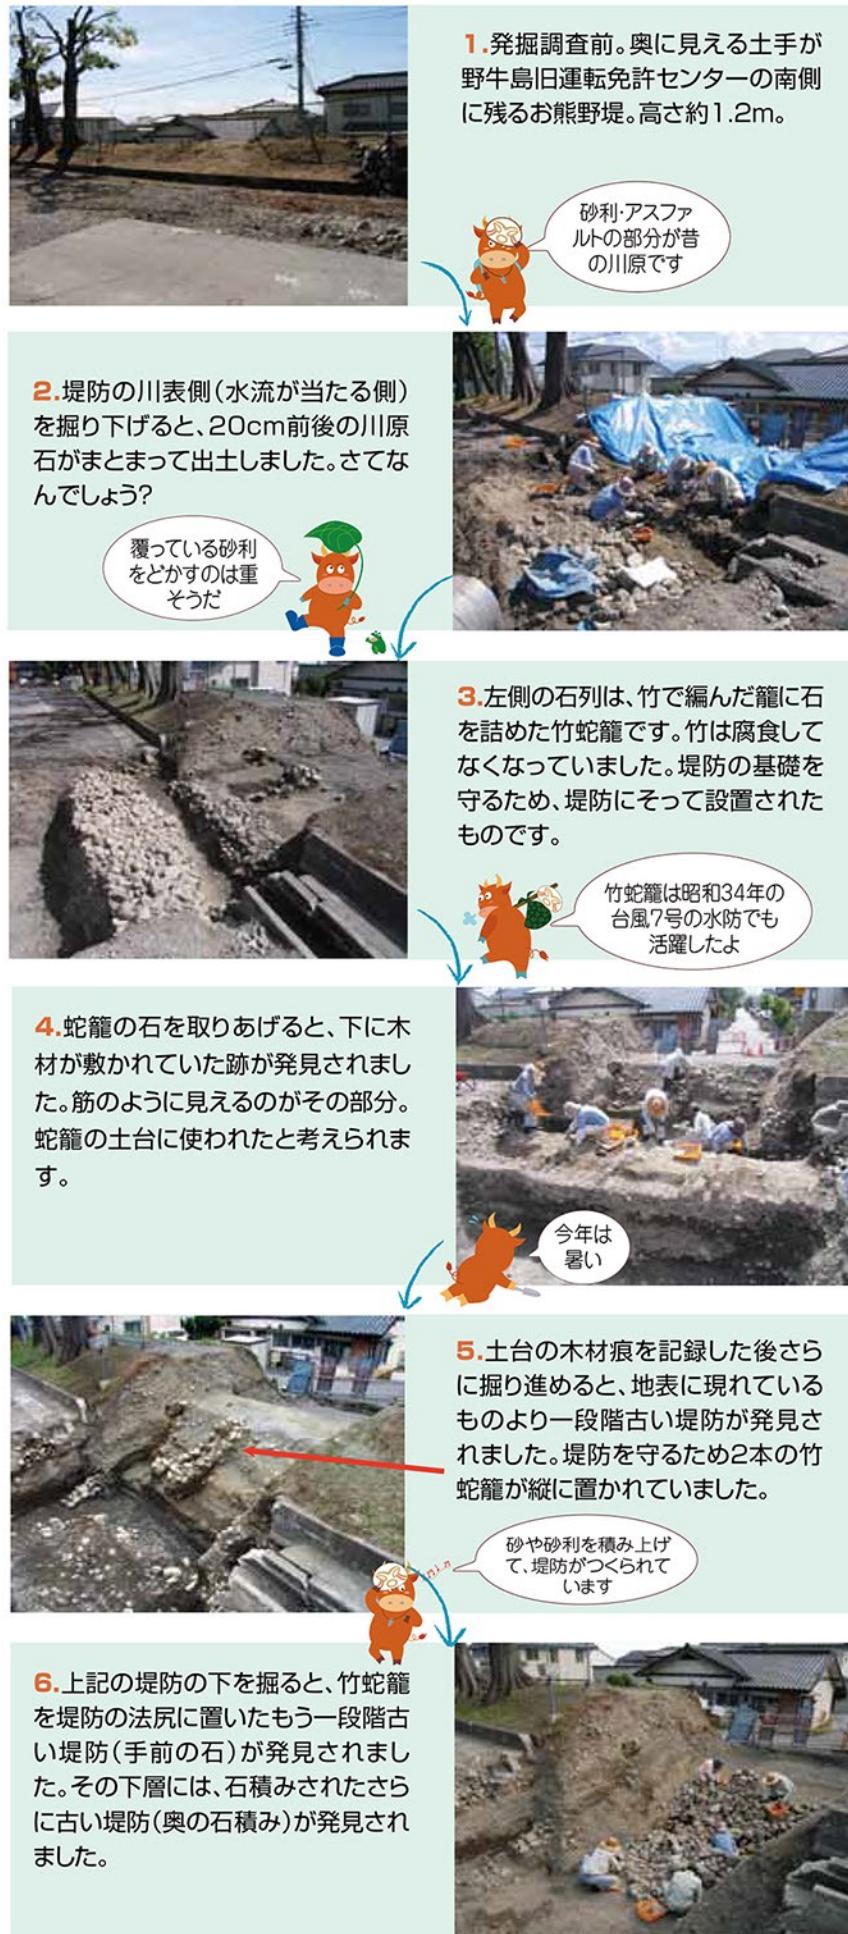
1.発掘調査前。奥に見える土手が野牛島旧運転免許センターの南側に残るお熊野堤。高さ約1.2m。

2.堤防の川表側(水流が当たる側)を掘り下げる、20cm前後の川原石がまとまって出土しました。さてなんでしょう?

3.左側の石列は、竹で編んだ籠に石を詰めた竹蛇籠です。竹は腐食してなくなっていました。堤防の基礎を守るために、堤防にそって設置されたものです。

4.蛇籠の石を取りあげると、下に木材が敷かれていた跡が発見されました。筋のように見えるのがその部分。蛇籠の土台に使われたと考えられます。

5.土台の木材痕を記録した後さらに掘り進めると、地表に現れているものより一段階古い堤防が発見されました。堤防を守るために2本の竹蛇籠が縦に置かれていました。

6.上記の堤防の下を掘ると、竹蛇籠を堤防の法尻に置いたもう一段階古い堤防(手前の石)が発見されました。その下層には、石積みされたさらに古い堤防(奥の石積み)が発見されました。

10月現在、9・10月号で掲載した場所から東へ200mの地点を調査しています。運転免許センター時代に使われた道路のアスファルトをはがし、約20cmほど砂利を掘ると、堤防と平行して石の列が発見されました(3)。これは竹で編んだ細長い籠の中に石を詰めた竹蛇籠で、堤防の基礎を守るために置かれたたものです。竹蛇籠の石をはずすと、堤防と直行するように幅約15cmの木材が一定間隔で敷かれている痕跡が発見されました(4)。竹蛇籠を置くための土台と考えられます。さらに発掘を進める、下の層から、堤の斜面に竹蛇籠が2本縦に並べられた一段階古い堤防が発見されました(5)。さらに掘り進めると下の層から20cm前後の石が積まれた別の堤防が現れました(6)。そのさらに下からは竹蛇籠と石積みを使った堤防も見つかっています(7)。以上、現時点では少なくとも4段階にわたる堤防の歴史が明らかとなつたのです。

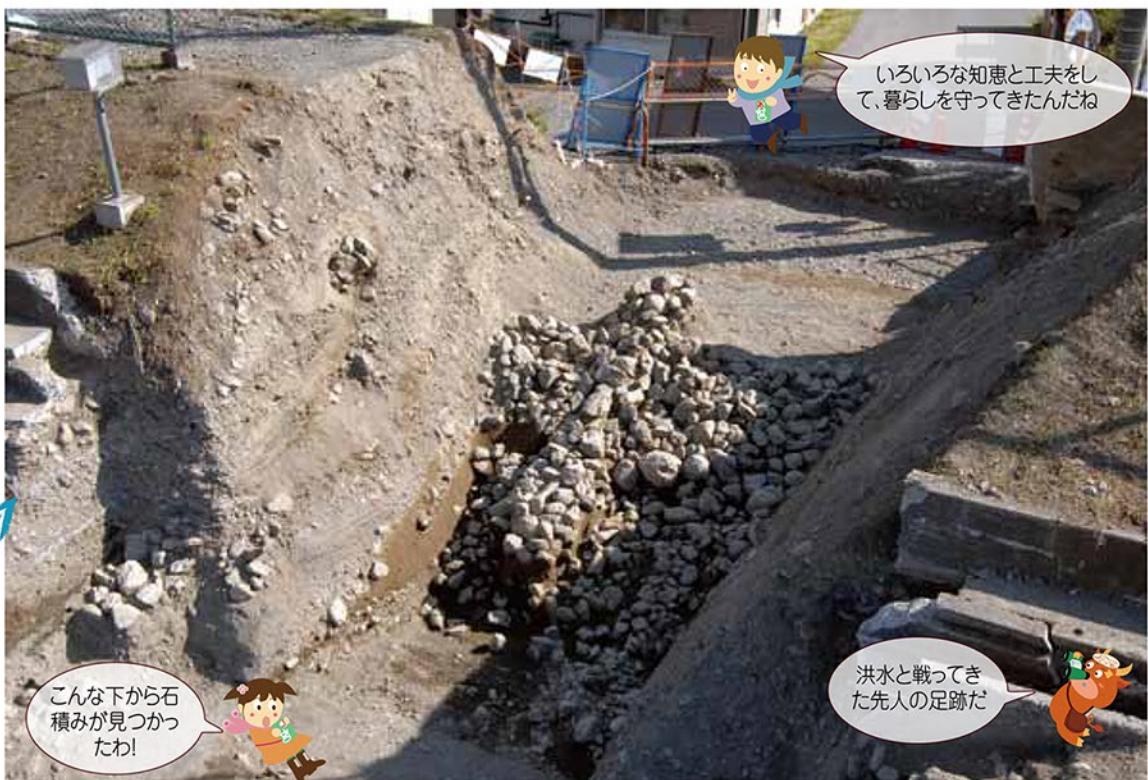
7.最下層から発見された堤防。中央には竹蛇籠が1本置かれています。この下にもさらに古い堤防が造られているかもしれません。時代は江戸時代の可能性がありますが、今後の検討課題です。
