まぼろしの前御勅使川堤防
お熊野堤発掘調査最新レポート

お熊野堤
(おくまんどうり)

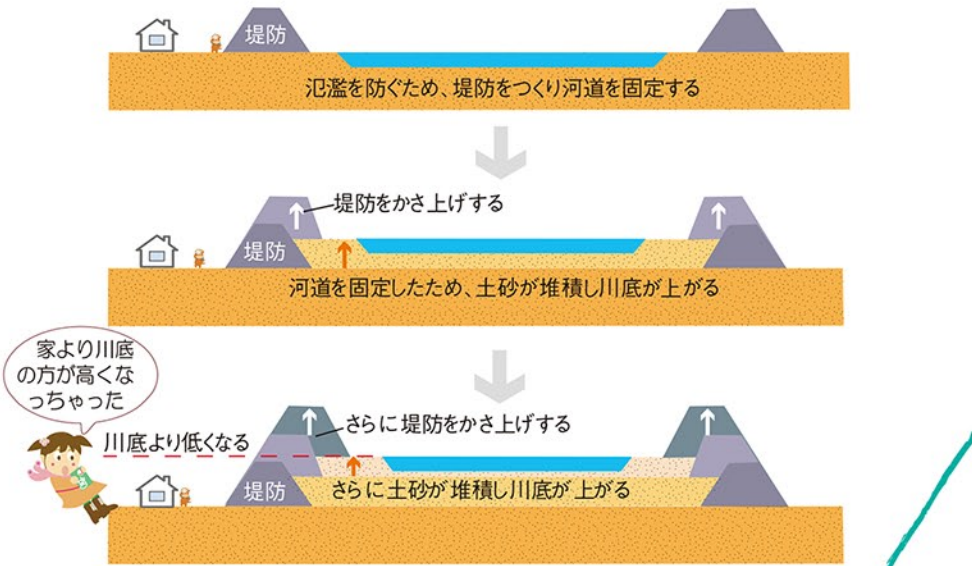
天井川のできるしくみ
