まる 博レポート

宮沢上小路の道祖神が 自然災害伝承碑に登録されました。

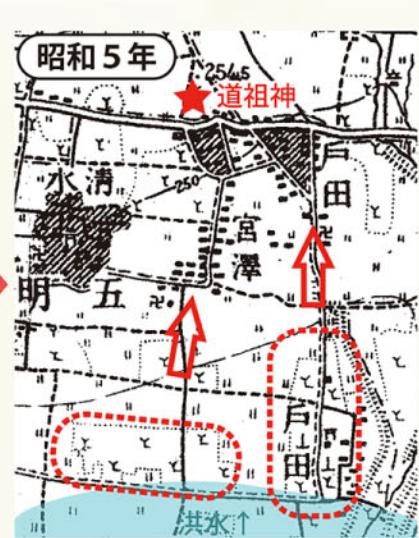
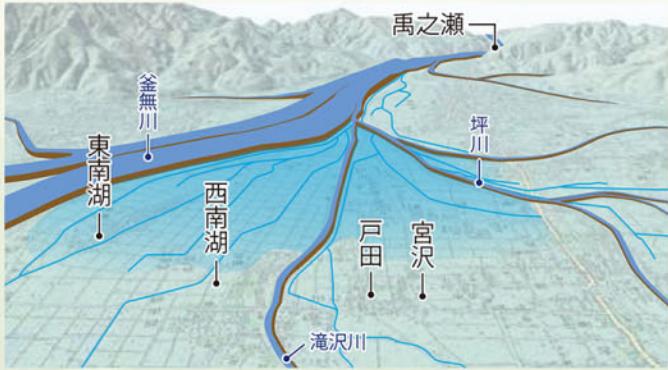
度重なる水害に苦しんできた戸田・宮沢地区だが、宮沢地区は明治31年(1898)の釜無川の水害を契機に翌32年から42年にかけて、土地の低いそれまでの場所(現在の甲西工業団地北側)から、順次北側の清水地内に移転した。隣接する戸田も同様に、明治40年代に順次現在の地に移転している。上に示すように、明治期と昭和期の地図を比べると、戸田・宮沢の両地区が集落ごと北側に移動していることがわかる。

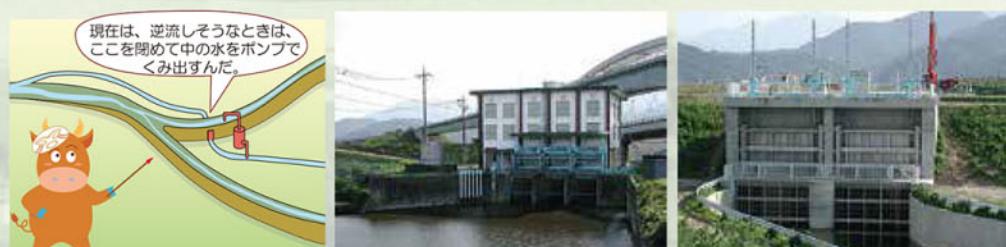
戸田・宮沢地区を守る五明の排水機場(左)と五明樋門(右)

現在は、排水を行う樋門が強化され、排水ポンプを備えた排水機場が整備されたこともあり、逆流洪水の被害は起きにくくなっていますが、自然災害伝承碑は、過去の災害を知り、未来の災害に備える教訓を与えてくれています。

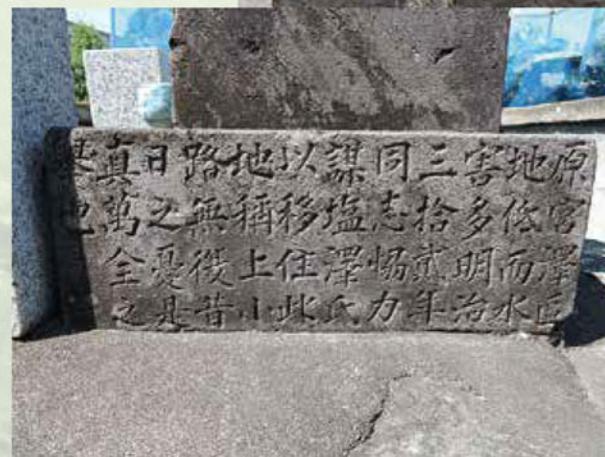
この街角にでもあるような道祖神だが、じつは水害と対峙した地域の人々の苦難の歴史が刻まれている。

原宮澤区
地低而水
害多明治
三拾弐年
同志協力
謀塩澤氏
以移住此
地稱上小
路無復昔
日之憂是
真萬全之
舉也

(意訳):もとの宮沢区は、地面が低く、水害が多くだったので、明治32年、地区の人々が協力して、移住先の地主の塩澤氏に相談し今の場所に移住した。昔のような心配がなくなり、まことに良いことだった。
